山东沃克无损检测有限公司 γ 射线探伤机辐
射项目及贮源库迁建项目竣工环境保护
验收监测报告表

建设单位：山东沃克无损检测有限公司

编制单位：山东鼎嘉环境检测有限公司

2018 年 12 月

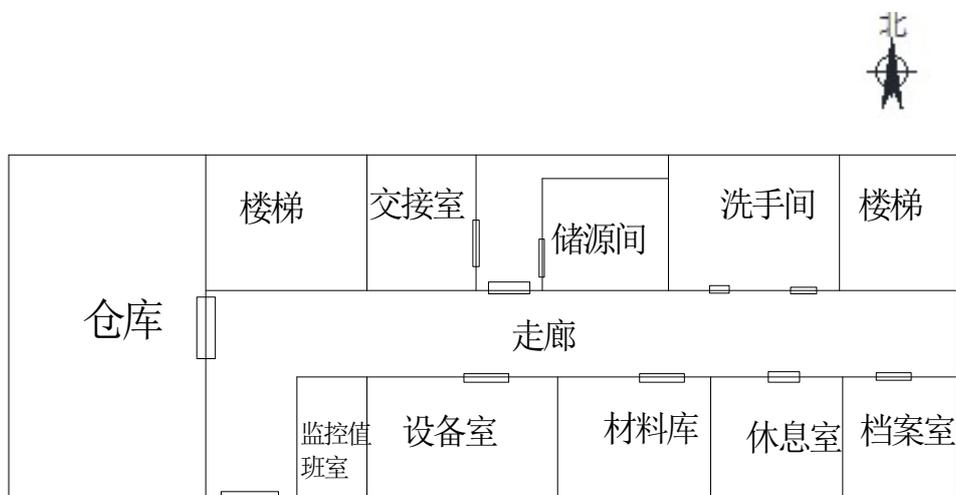
图 4-2 一楼平面布置图

本次验收的贮源库位于山东省淄博市临淄区辛化路 2721 号，公司办公楼一层。公司办公楼北侧 18m 处为齐鲁二化肥厂食堂和泵房，东北侧 37m 处为淄博隆帮化工公司厂房，东侧 12m 处和南侧 45m 处为淄博诺奥化工公司厂房，西南侧 22m 处为齐鲁二化肥厂仓库。放射源贮源库北侧为道路，南侧为走廊，东侧为厕所，西侧为楼梯，上方为超声波校验室，公司一楼平面布置图见图 4-2。贮源库包括一间储源间，一间交接室， γ 射线探伤机贮存于储源间源坑内，贮源库平面布置图见图 4-3。

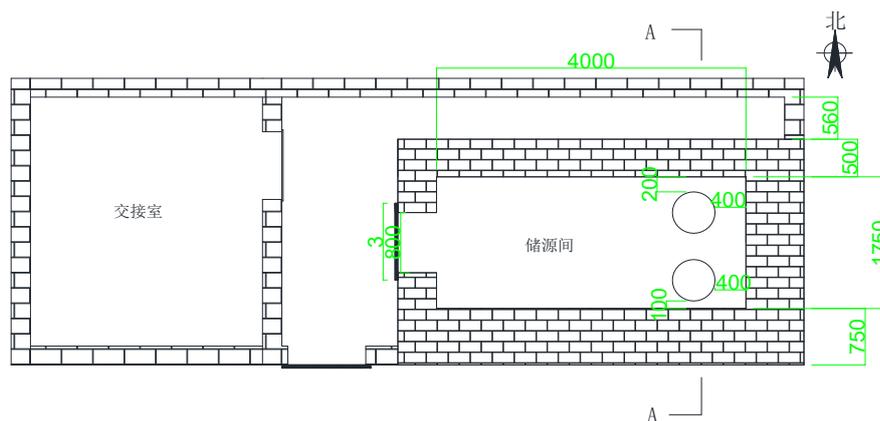
图 4-3 贮源库平面布置图

根据提供资料和现场核查，贮源库南墙装有防盗门，储源间位于贮源库内，储源间东西净长 4.0m，南北净宽 1.75m，净高 2.0m。储源间西墙设有 12mmPb 防护门，加锁，西墙

和南墙为 75cm 砖混，北墙东墙为 50cm 砖混，室顶为 20cm 混凝土。储源坑位于储源间内东侧，均为圆形井，直径 55cm，深 71cm，源坑内附铁桶，铜外水泥浇筑，可防渗，坑盖为 12mmPb 铅板，实行双人双锁管理。

2. 贮源库采取实体屏蔽，储源间位于贮源库东侧、交接室西侧，储源间西墙设有 12mmPb 防护门，加锁，西墙和南墙为 75cm 砖混，北墙东墙为 50cm 砖混，室顶为 20cm 混凝土。储源坑位于储源间内东侧，均为圆形井，直径 55cm，深 71cm，源坑内附铁桶，铜外水泥浇筑，可防渗，坑盖为 12mmPb 铅板，实行双人双锁管理。

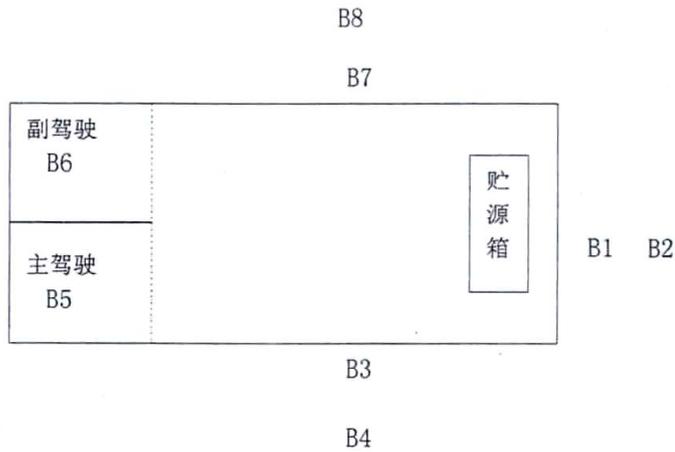
图 5-1 γ 射线探伤机运输车周围 X-γ 辐射剂量率监测布点示意图

序号	点位描述	车内无源		车内有源	
		监测结果	标准差	监测结果	标准差
B1	运输车后表面	40.1	1.7	820.6	9.0
B2	运输车后表面 2m 处	42.9	2.4	159.9	4.2
B3	运输车左表面	36.4	1.6	76.1	2.0
B4	运输车左表面 2m 处	40.0	1.7	80.5	1.6
B5	驾驶室	31.2	2.6	79.1	2.0
B6	副驾驶	31.2	2.0	69.8	1.9
B7	运输车右表面	46.1	1.6	79.3	1.7
B8	运输车右表面 2m 处	55.6	1.6	81.9	1.8
监测结果范围		31.2~55.6		69.8~820.6

由表5-5可见，车内 ^{192}Ir 放射源活度为38Ci时， γ 射线探伤机运输车表面剂量率监测结果为 $(76.1\sim 820.6) \text{nGy/h}$ ， γ 射线探伤机运输车表面2m处剂量率监测结果为 $(79.3\sim 159.9) \text{nGy/h}$ 。满足《放射性物质安全运输规程》（GB11806-2004）中“在运输的常规条件下运输工具外表面上任一点的辐射水平应不超过 2mSv/h ，而在运输工具外表面2m处的辐射水平应不超过 0.1mSv/h ”的要求。

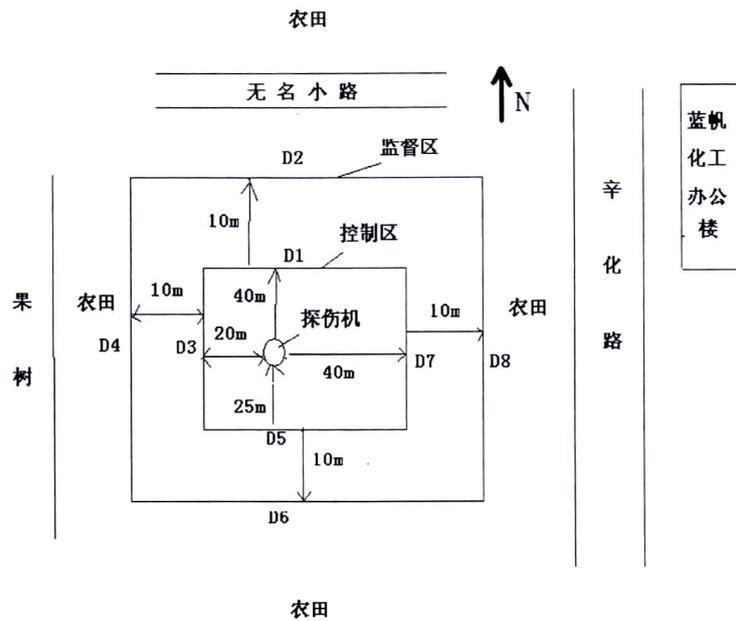
图 5-2 模拟探伤现场周围环境监测布点示意图

序号	点位描述	非工作状态		工作状态	
		监测结果	标准差	监测结果	标准差
D1	北侧控制区	62.0	1.8	207.2	2.8
D2	北侧监督区	58.7	1.8	184.3	2.3
D3	西侧控制区	60.8	1.7	2.22uGy/h	0.09uGy/h
D4	西侧监督区	61.9	1.9	207.8	3.2
D5	南侧控制区	60.8	1.8	728.5	19.0
D6	南侧监督区	62.4	1.7	610.3	7.0
D7	东侧控制区	58.4	1.9	214.7	3.2
D8	东侧监督区	57.3	1.8	149.8	2.6
监测值范围		57.3~62.4		149.8nGy/h~2.22uGy/h

由表5-6可见，非工作状态，控制区边界的监测结果为 $(58.4\sim 62.0) \text{nGy/h}$ ，监督区边界的监测结果为 $(57.3\sim 62.4) \text{nGy/h}$ ，处于淄博市天然本底水平范围内。工作状态，控制区边界的剂量率最大值为 $2.22 \mu\text{Gy/h}$ ，监督区边界的剂量率最大值为 610.3nGy/h ，满足《工业 γ 射线探伤放射防护标准》（GBZ132-2008）中 $15 \mu\text{Gy/h}$ 和 $2.5 \mu\text{Sv/h}$ 的标准限值。

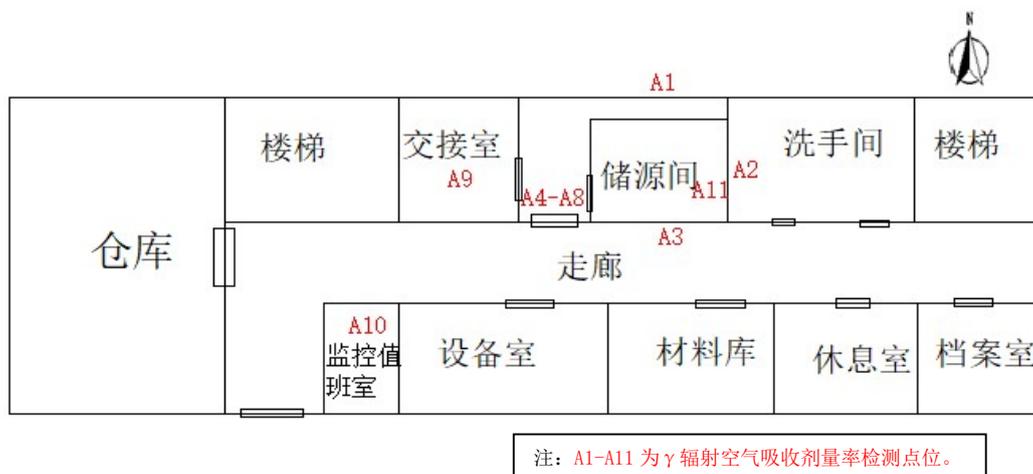
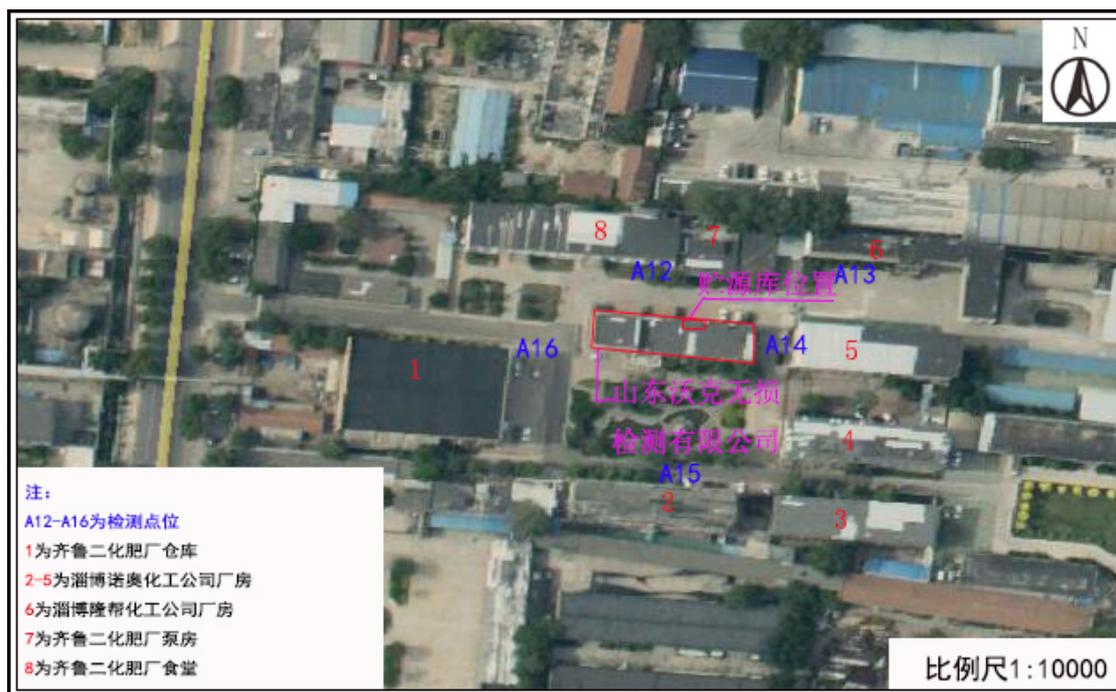
图 5-3a 贮源库及公司周围 γ 空气吸收剂量率检测点位示意图

(1) 15 台 γ 射线探伤机位于源坑时，贮源库及公司周围共布设 16 个点位，即 A1~A16。检测点位示意图见图 5-3a、图 5-3b。

序号	点位描述	检测结果	
		平均值	标准偏差
A1	贮源库北墙外 30cm 处	114.9	2.82
A2	贮源库东墙外 30cm 处	111.4	1.49
A3	贮源库南墙外 30cm 处（走廊）	113.2	2.73
A4	储源间防护门上门缝 30cm 处	103.4	2.21
A5	储源间防护门南门缝 30cm 处	104.8	2.91
A6	储源间防护门下门缝 30cm 处	100.0	2.02
A7	储源间防护门北门缝 30cm 处	104.1	2.05
A8	储源间防护门中间 30 处	101.7	2.22
A9	交接室	100.3	1.81
A10	监控值班室	91.7	2.37
A11	贮源库上方（超声波校验室）	109.6	2.72
A12	齐鲁化肥厂食堂和泵房处	78.8	2.16
A13	淄博隆帮化工公司厂房	77.6	2.37
A14	淄博奥诺化工公司厂房 1	79.5	2.91

由表 5-6 可见，当山东沃克无损检测有限公司 15 台 γ 射线探伤机均置于公司新建贮源库内时，周围 γ 空气吸收剂量率监测结果为 77.0nGy/h~114.9nGy/h，能够满足《工业 γ 射线探伤放射防护标准》（GBZ132-2008）中 8.2.2 中 c）“如其外表能接近公众，其屏蔽应能使设施外表面的空气比释动能率小于 $2.5 \mu\text{Sv} \cdot \text{h}^{-1}$ 或者审管部门批准的水平”的要求。

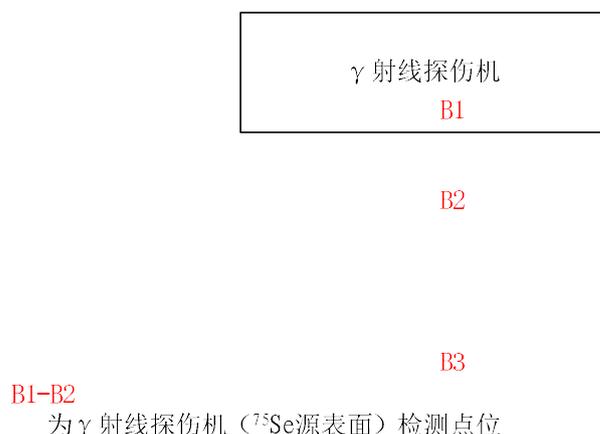
图 5-4a γ 射线探伤机 (^{75}Se 源表面) γ 空气吸收剂量率检测点位示意图

(2) γ 探伤机（源容器）外表面 0cm、5cm、1m 处各布设 1 个点，共布设 6 个点位，即 B1—B6。监测点位示意图见图 5-4a、5-4b。

序号	点位描述	检测结果		备注
		平均值	标准偏差	
B1	γ 射线探伤机 (^{75}Se) 表面 0cm 处	9.57 ($\mu\text{Gy/h}$)	0.40	^{75}Se 出厂日期为2018年8月23日, 出厂活度为74Ci, 检测时活度为61.5Ci
B2	距 γ 射线探伤机 (^{75}Se) 表面 5cm 处	5.42 ($\mu\text{Gy/h}$)	0.34	
B3	距 γ 射线探伤机 (^{75}Se) 表面 100cm 处	731.5	3.89	
B4	γ 射线探伤机 (^{192}Ir) 表面 0cm 处	14.54 ($\mu\text{Gy/h}$)	0.19	^{192}Ir 出厂日期为2018年6月29日, 出厂活度为100Ci, 检测时活度为44.3Ci
B5	距 γ 射线探伤机 (^{192}Ir) 表面 5cm 处	8.78 ($\mu\text{Gy/h}$)	0.13	
B6	距 γ 射线探伤机 (^{192}Ir) 表面 100cm 处	808.3	1.99

由表5-7可见， γ 射线探伤机(^{75}Se)距外表面0cm处监测结果为 $9.57\ \mu\text{Gy/h}$ ，距外表5cm处监测结果为 $5.42\ \mu\text{Gy/h}$ ，距外表面100cm处监测结果为 $731.5\ \text{nGy/h}$ ； γ 射线探伤机(^{192}Ir)距外表面0cm处监测结果为 $14.54\ \mu\text{Gy/h}$ ，距外表5cm处监测结果为 $8.78\ \mu\text{Gy/h}$ ，距外表面100cm处监测结果为 $808.3\ \text{nGy/h}$ ；均满足《工业 γ 射线探伤放射防护标准》(GBZ132-2008)中“距源容器外表面0cm处空气比释动能率不大于 2mGy/h ，距源容器外表面5cm处空气比释动能率不大于 0.5mGy/h ，距源容器外表面100cm处空气比释动能率不大于 0.02mGy/h ”的要求。

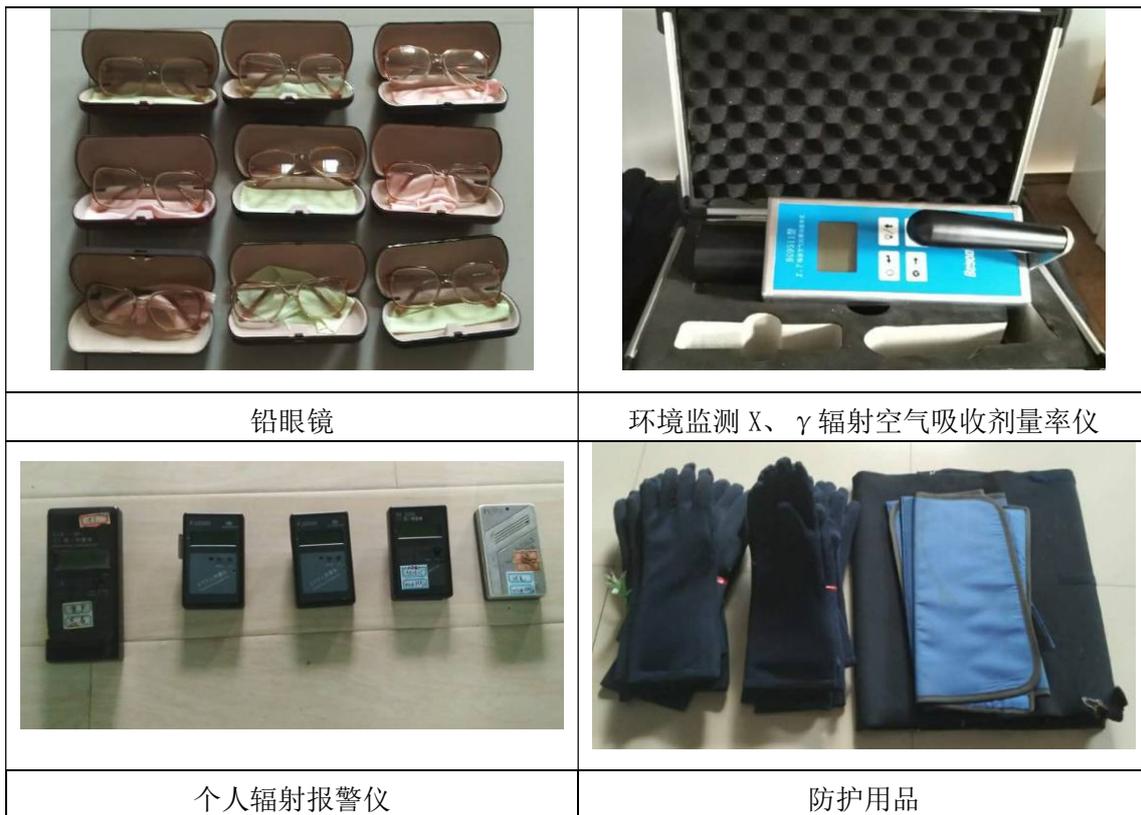
图 7-1 辐射防护仪器及防护用品照片

公司配备了辐射防护仪器及防护用品；辐射防护仪器及防护用品清单见表 7-1。
